කොළඹ නගරය ජල ගැලීමෙන්

පීඩා විඳින්නේ ඇයි ?

එච්. එස්. අනුරාද්‍රිකා තිලකසේන

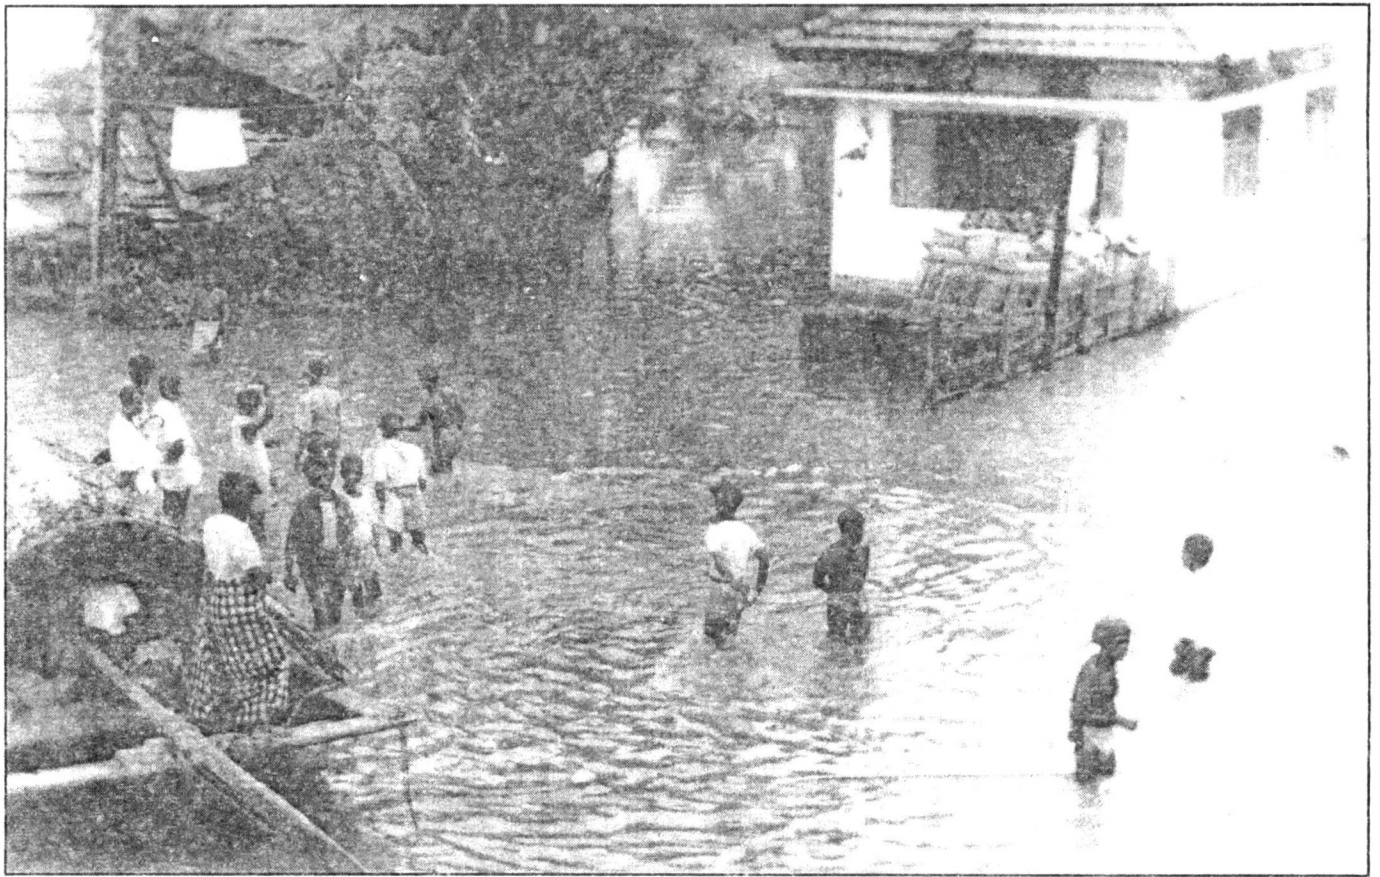
කොළඹ නගරයට ලැබෙන අතිරික්ත ජලය මුහුදට ගලා යාමේ මාර්ග ප්‍රධාන වශයෙන් 4 ක් තිබේ එනම්,

- i. වැල්ලවත්ත ඇළ
- ii. දෙහිවල ඇළ
- iii. ශාන්ත සෙබස්තියන් ඇළ
- iv. මෝදුර බිම්ගෙය හරහා වශයෙනි.

මේ අනුව කොළඹ නගරයේ වැසි පලය ශාන්ත සෙබස්තියන් ඇළ ඔස්සේ උතුරු සොරොච්චි හරහා කැළණි ගඟට ද ප්‍රධාන ඇළ ඔස්සේ මෝදර උමග හරහා වරායට ද දෙතිවල හා වැල්ලවත්ත ඇළ මාර්ග දෙක තුළින් මග මුහුදට ද යොමු කොට ඇතත් නියමාකාරයෙන් පලයට බැස යාම සිදුවන්නේ වැල්ලවත්ත ඇළ හරහා පමණි. කැළණි ගඟේ පල මට්ටම ඉහළ නගින හැම අවස්ථාවක ම ගඟේ පලය ඇළ ඔස්සේ නගරය තුළට ගලා ඒම වැළැක්වීම සඳහා උතුරු සොරොච්චි වසා දමනු ලැබේ.
